**KLASYFIKACJA Nr L16110-1**

**PN-EN 1935:2003 Okucia budowlane.**  
**Zawiasy jednoosiowe. Wymagania i metody badań**

Sprawozdanie z badań nr L16110

**Zawiasa WTA 80104415, WTB 80104415 do mocowania skrzydła drzwiowego w postaci tafli szklanej.**

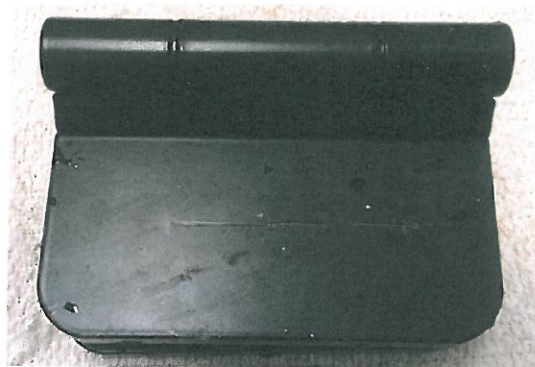
Zdjęcie próbki po 240 h ekspozycji w NSS

L.p.	Nr próbki	Opis wyglądu badanej próbki	Wskaźnik efektywności ochrony i wyglądu wg PN – EN ISO 10289:2002 *
1	L16110 – 02_05	Brak widocznych wad.	10 / 10
